Diagnostic raisonné
du patrimoine bâti

Parc naturel régional Scarpe-Escaut *UNE AUTRE VIE S'INVENTE ICI*

Secteur Coeur de nature

Synthèse communale de Brillion

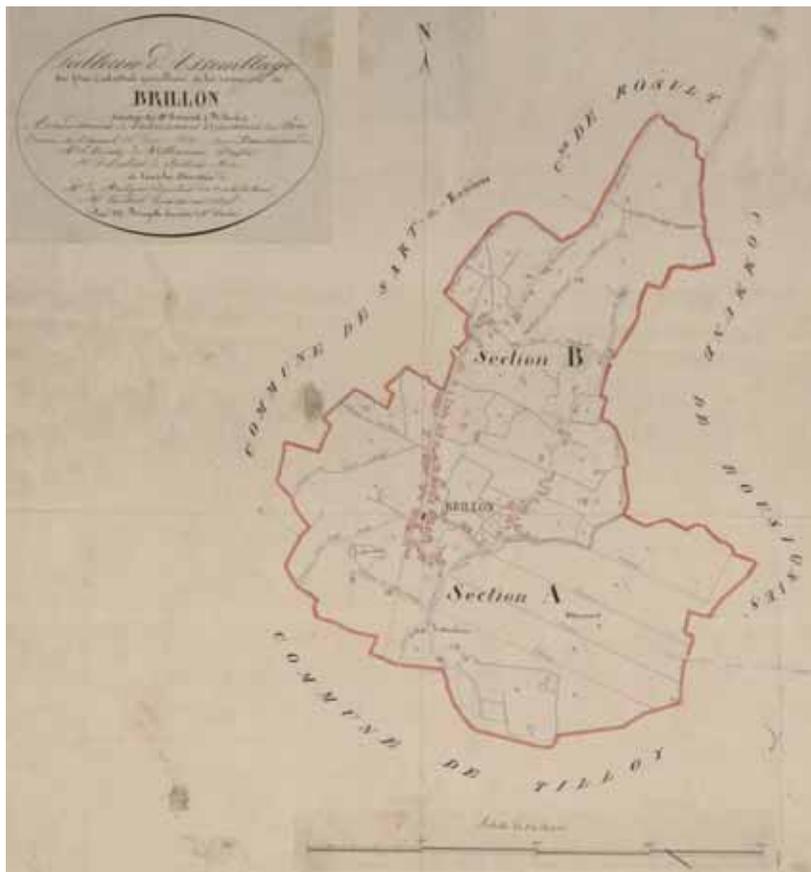
< Extrait du cadastre napoléonien de 1830 (source : ADN, 31P574)

La superposition du cadastre napoléonien de 1830 et du cadastre actuel démontre que le village de Brillon n'a pas subi de grand changement depuis le début du XIX^e siècle. Dans les années 1830, les principaux noyaux de la commune existent déjà : la rue principale du village, partant de l'église et du presbytère, et allant vers Sars-et-Rosières, passant par les hameaux du Moulinet et de la Laide Rue. D'après le parcellaire, la commune est alors à dominance agricole : des corps de ferme (cour fermée, fermes en U, en L ou encore élémentaire) jalonnent le territoire, disséminés le long des principales voies de communication. Des pavillons plus contemporains sont cependant venus peu à peu combler les espaces le long de la trame viaire.

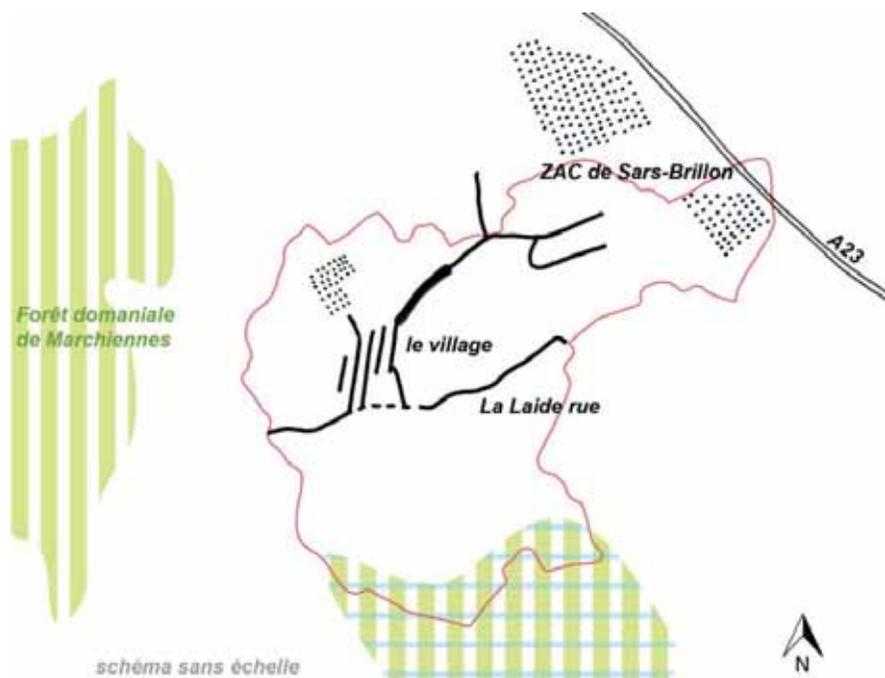
Schéma général d'organisation du bâti actuel de la commune : Brillon, une organisation « en pieuvre »

Le schéma d'organisation actuel du bâti de la commune montre clairement une urbanisation cantonnée au nord de la commune, le sud restant réservé à l'activité agricole sur les marais du Sart.

Brillon avait déjà une organisation en pieuvre au XIX^e siècle. Cette organisation reste lisible aujourd'hui. Du centre village organisé autour de l'église et de la mairie, partent trois axes bâtis : la Laide rue, la route de Sars et la route de Tilloy. Celles-ci ne

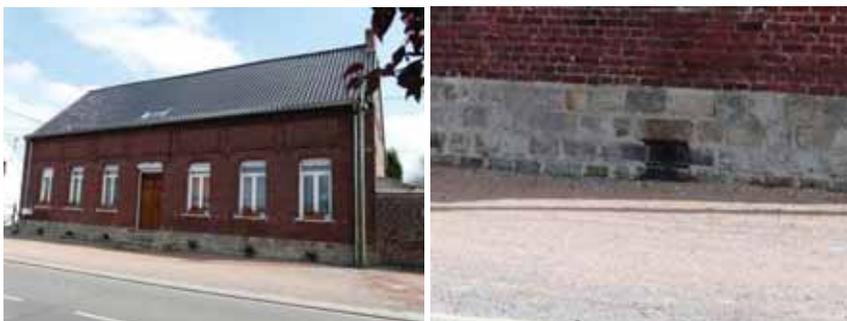
Grès

Souvent utilisé en soubassement

Mais aussi utilisé pour le pavage des cours de fermes

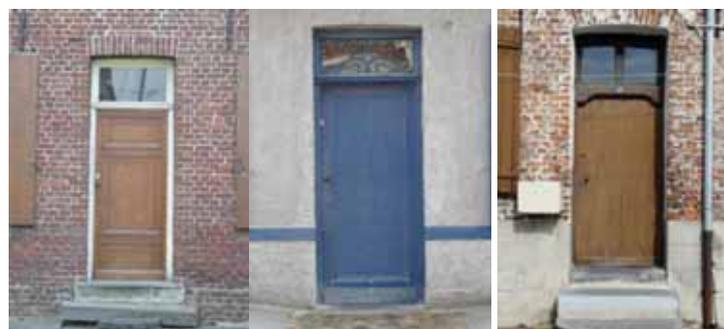
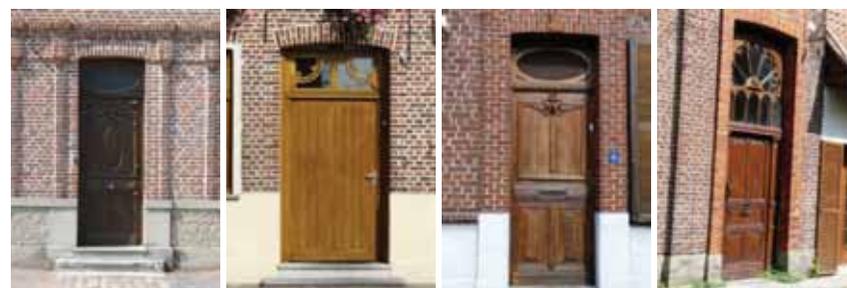
Portes d'entrée

Les portes d'entrées traditionnelles sont toujours en bois et comportent une imposte vitrée en partie haute. Celle-ci peut être chantournée et parfois porter le nom ou les initiales du propriétaire et la date de construction de l'édifice.

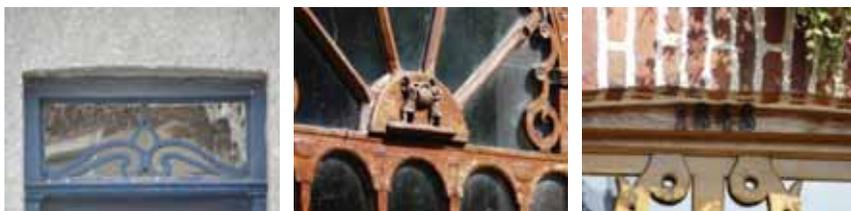
Des exemples d'impôstes : toute sont travaillées en bois sculpté. L'une présente le métier des propriétaires originels avec le tonneau tenu par deux personnages (des brasseurs) et une autre la date de construction de la maison (1848).

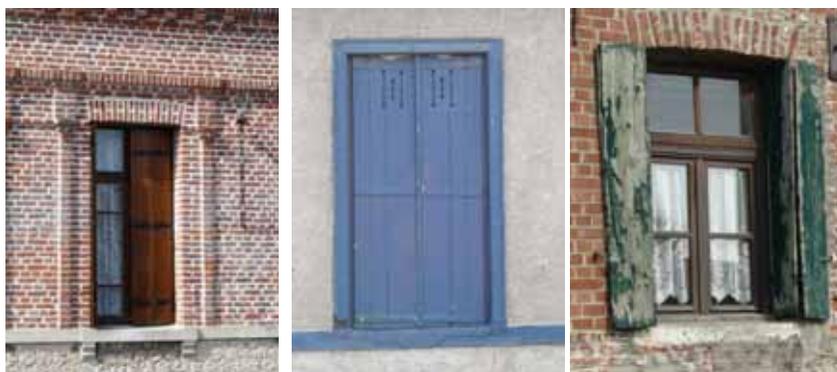
Les huisseries des fenêtres d'origine sont toujours en bois. Elles se composent d'une imposte en partie haute et de deux ouvrants, parfois compartimentés grâce à des petits bois.

Les volets, battants, sont également en bois. Ils comportent en général deux panneaux chacun, permettant ainsi au premier panneau de se rabattre dans l'embrasure de l'ouverture de la baie (photo ci-dessus).

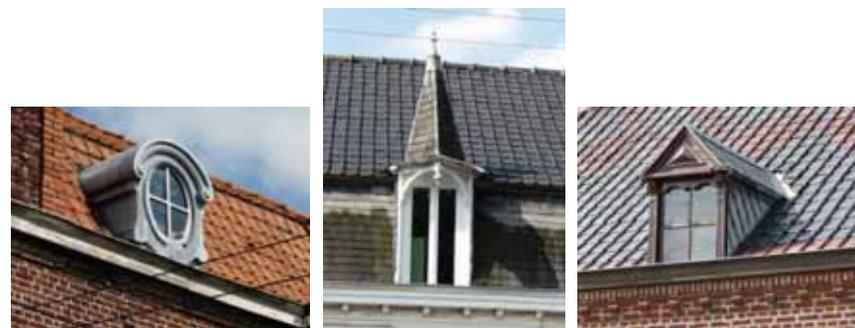
Certaines maisons ont des combles habitables, qui sont alors agrémentés de lucarne, œil de bœuf ou chien assis.

Ces fenêtres font le plus souvent l'objet d'un soin tout particulier apporté au châssis et huisserie, leur couverture et les jouées.

Certaines de ces lucarnes peuvent être maçonnées dès l'origine, comme c'est le cas sur la photo ci-dessus à gauche.

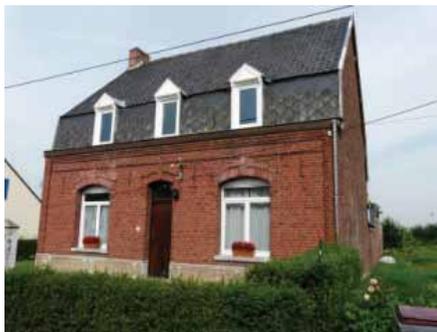
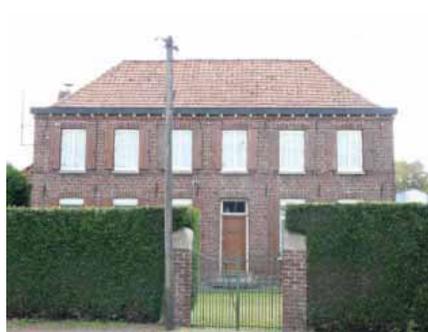
Outre le côté ornemental, le fer d'ancrage a pour fonction de fixer l'un à l'autre mur et poutre de plancher, pour les rendre solidaires. Ainsi le retrouve-t-on généralement entre les niveaux, mais aussi sur les pignons des habitations. La partie visible du fer d'ancrage est appelée **hampe**.

Sur les deux premières photos (ci-dessus), les fers d'ancrages sont purement fonctionnels : une simple barre de fer verticale en façade, marquant l'emplacement du plancher haut de la maison. Sur la photo ci-dessous, le fer d'ancrage, ouvragé, porte la date de construction de l'édifice : 1838.

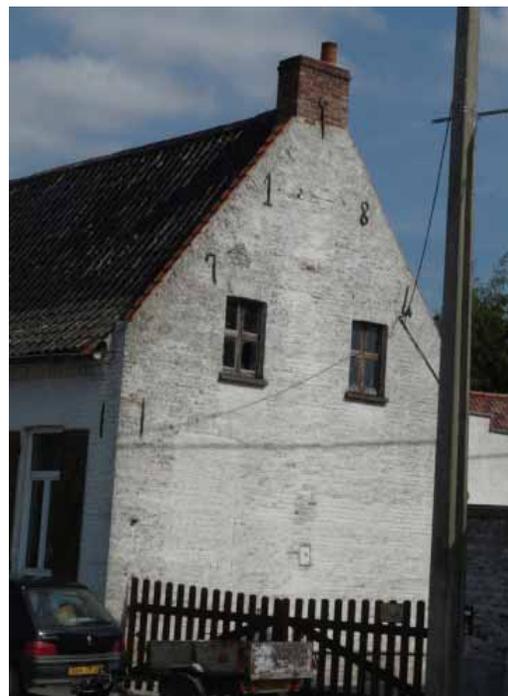
Sur ce pignon, les quatre fers d'ancrage indiquent la date de construction de la maison : 1874.

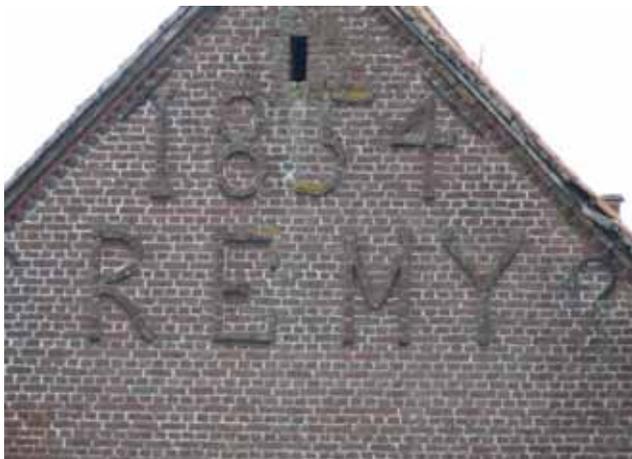
Date portée et nom du propriétaire

Le plus bel exemple que l'on ait sur la commune de Brillon se trouve sur le pignon d'un bâtiment agricole d'une ferme du centre-village, sur la rue Poincaré. Date de construction et nom du propriétaire figurent en modénature de briques posées sur champs : 1854 / REMY.

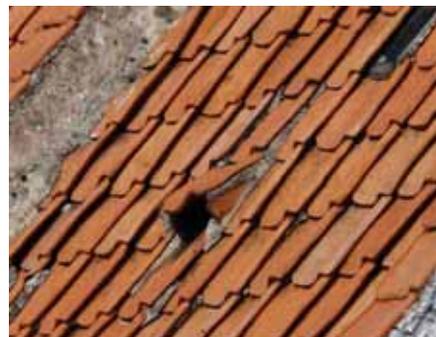
Ici, ce petit détail en toiture mérite attention. Il sert à la ventilation des combles sur un bâtiment à vocation agricole. Les tuiles sont à l'origine posées au mortier de chaux, afin d'empêcher une prise au vent, et donc un arrachement de l'ouverture.

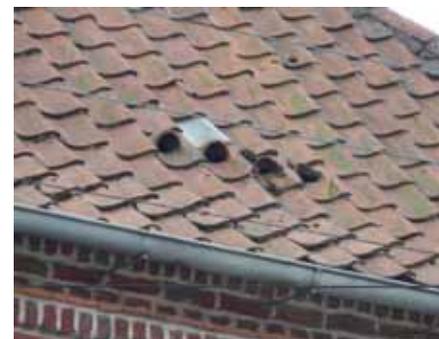
Ici, il s'agit de plusieurs tuiles convexes juxtaposées, ayant la même utilité que précédemment.

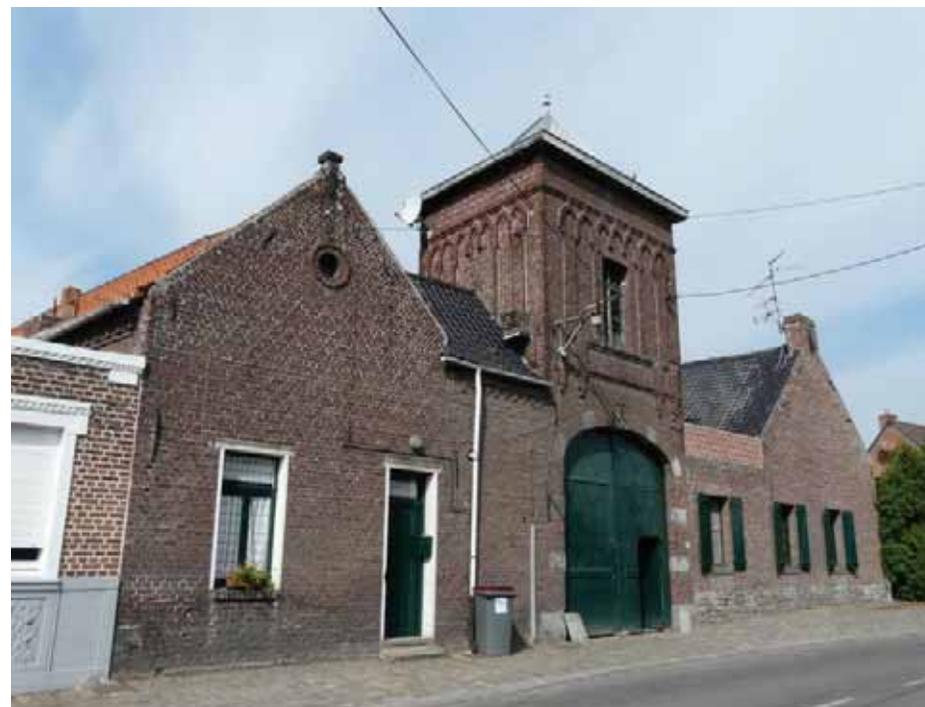
Les fermes repérées sur Brillon sont représentatives de l'ensemble des typologies du territoire du Parc. Quasiment la moitié des fermes relevées sont des fermes en U. Elles sont facilement identifiables dans le tissu urbain du bourg, à l'exemple de la ferme à cour fermée sise aux 14 et 14A de la rue Poincaré, avec son imposant porche-pigeonnier en guise d'entrée (photo ci-contre).

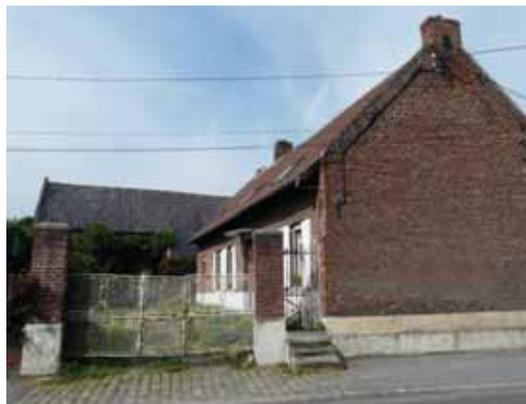
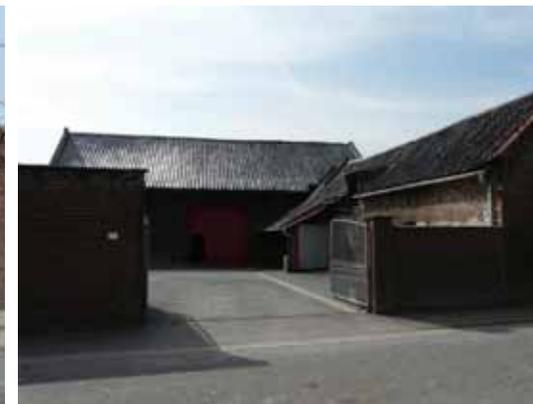
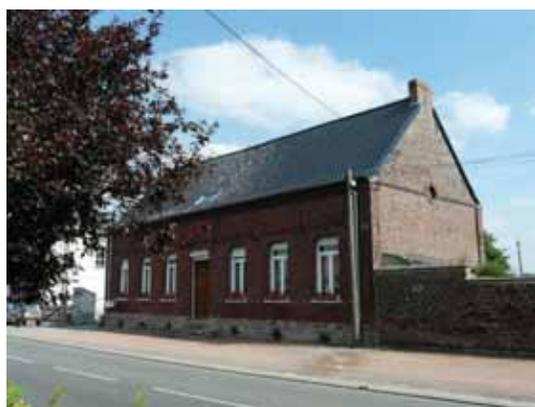
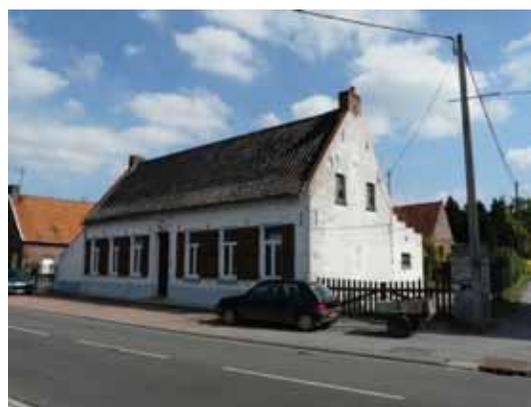
Les fermes repérées les plus représentatives de cette typologie, notamment par l'implantation des corps de bâtiments sur la parcelle (facilement identifiables depuis la rue) se trouvent dans le centre du village, 2 rue Georges V et 12 rue Poincaré (photos ci-dessous).

- plan en U
- en rez-de-chaussée
- logis : 5 à 7 travées
- ouvertures rectangulaires
- menuiseries et volets à battants en bois peint
- briques peintes ou badigeonnées à la chaux
- soubassement enduit
- toit à longs pans
- pannes naturelles ou vernissées
- dépendances agricoles : fournil, remise
- étable/écurie implantées parallèlement au corps de logis
- grange implantée en fond de parcelle, parallèlement à la rue
- cour et trottoir pavés en grès ou dalles de pierre bleue

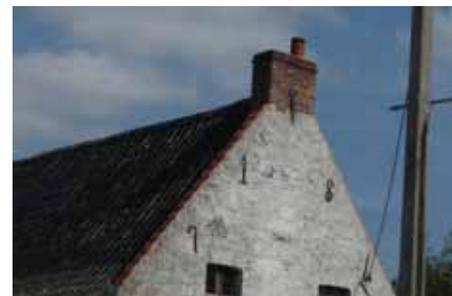
Bel exemple de date portée sur le pignon de la ferme en U du numéro 32, grâce à ses fers d'ancre : 1874

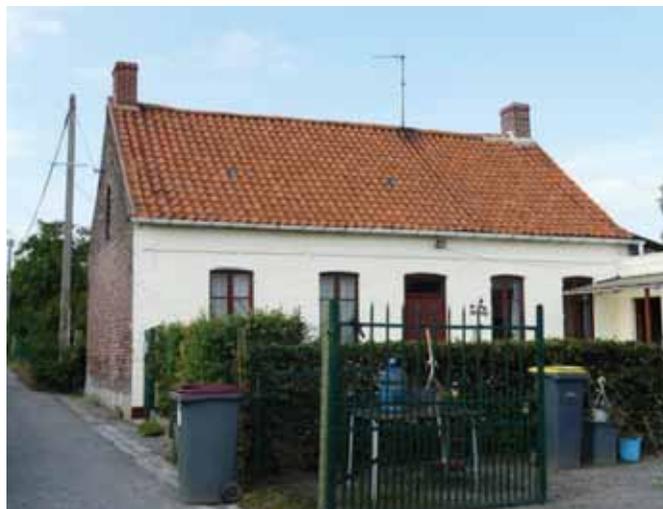
Cette ferme élémentaire (photo ci-contre) du la ruelle Chofinet reste simple dans son volume et son implantation sur la parcelle, perpendiculaire à la rue. Comme nombre de ces édifices, une peinture récente, de couleur blanche, reprend la peinture traditionnellement faite au badigeon de chaux.

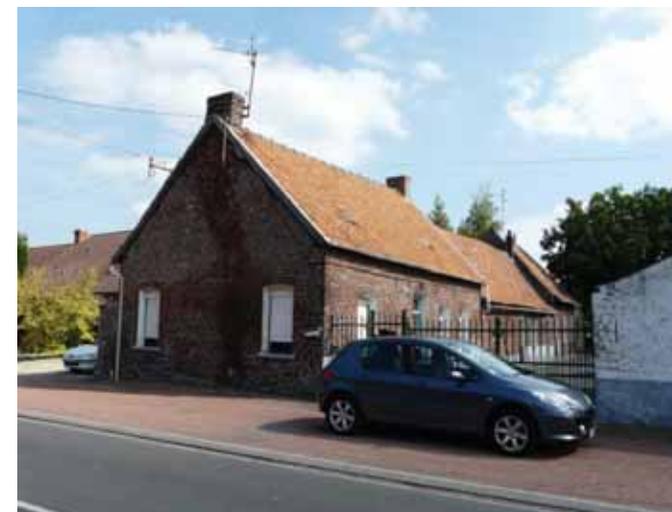
Caractéristique de cette typologie, la ferme élémentaire repérée au 34A de la rue du Maréchal Foch (photo ci-contre) en est un bel exemple : corps de logis et bâtiments agricoles sont dans le prolongement les uns des autres.

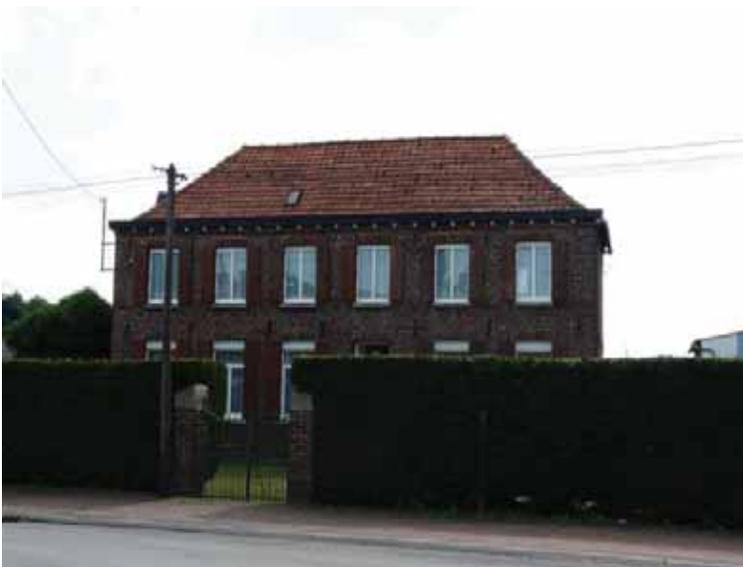
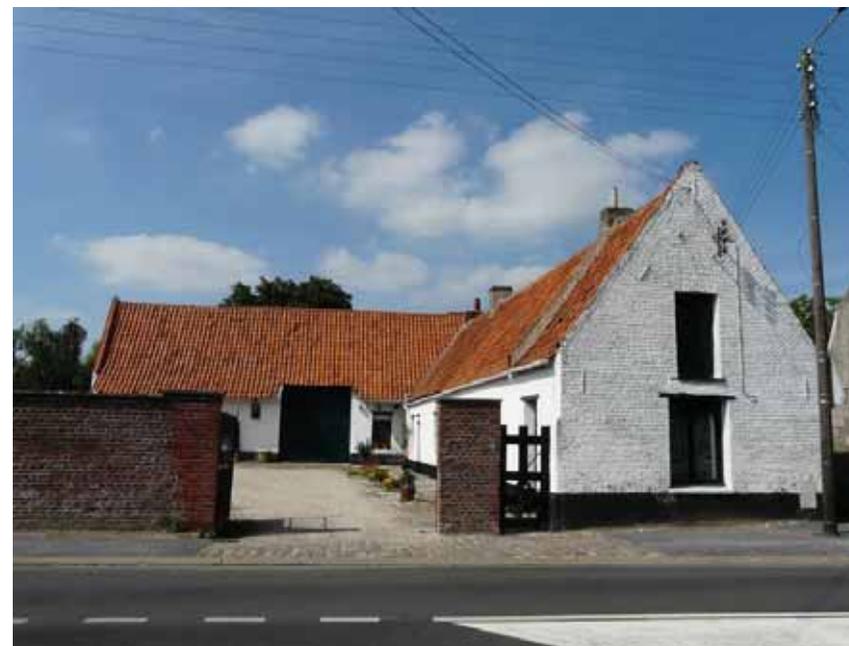
Tout l'intérêt de la ferme en L de la rue des Épineaux réside dans son corps de logis : une maison bourgeoise aux beaux volumes, comprenant une sobre façade percée de 6 travées aux ouvertures rectangulaires, et un toit en croupe.

Se trouvant au 45 rue du Maréchal Foch, cette ferme est caractéristique de la typologie des fermes en L : corps de logis implanté perpendiculairement à la rue et grange en retour d'équerre, en fond de parcelle et parallèle à la rue, permettant un maniement plus aisé des engins agricoles.

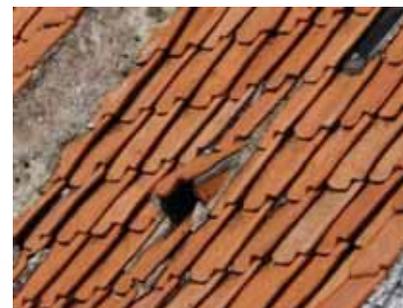
Sur le toit du bâtiment, dans le prolongement du corps de logis, un jour de ventilation est disposé directement en couverture (photo ci-dessous).

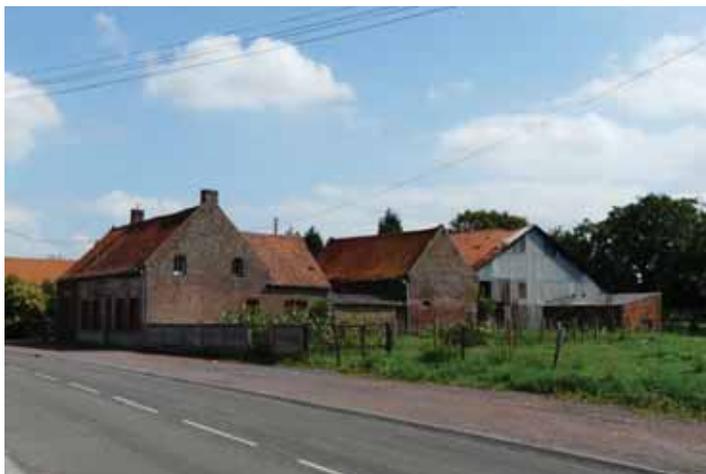
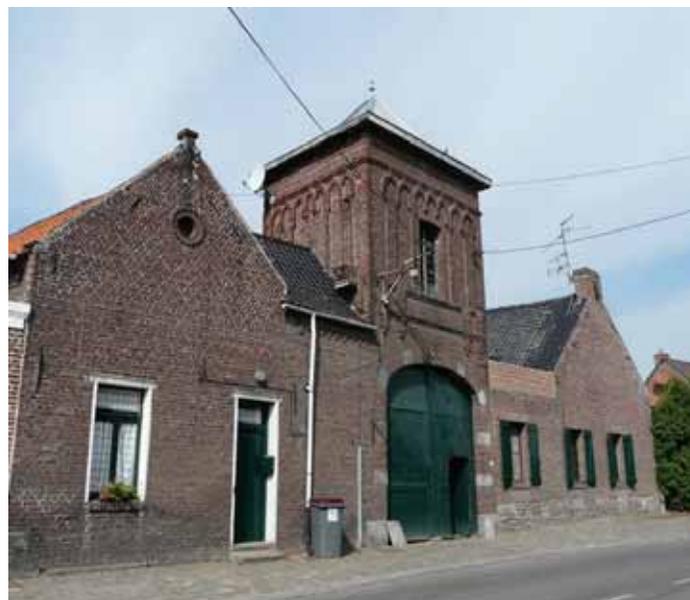
La plus emblématique des fermes à cour fermée repérée sur Brillon est bien la ferme de la rue Poincarré, identifiable par son imposant porche-pigeonnier à l'important décor de briques, comprenant des bandes lombardes et pilastres d'angle (photo en haut à droite).

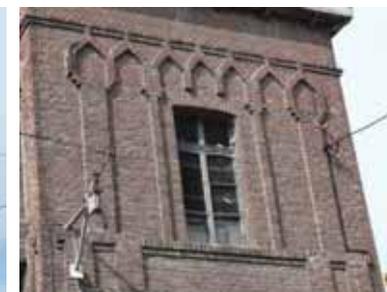
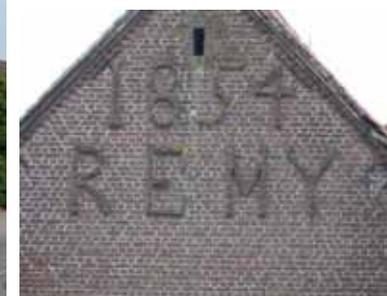
L'ensemble du bâtiment est bien homogène, quoique ponctuellement restauré ces dernières années.

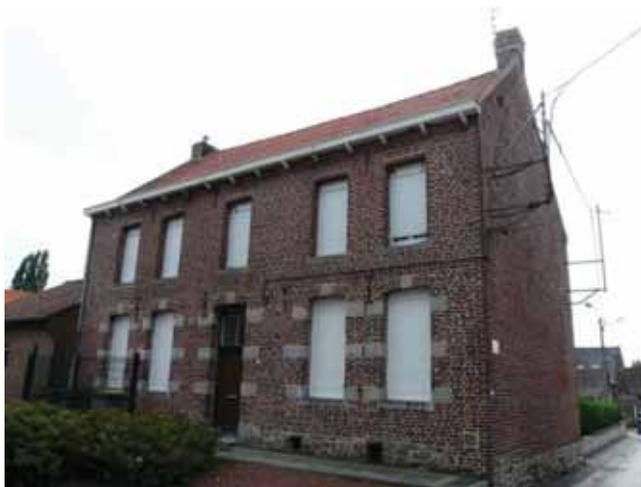
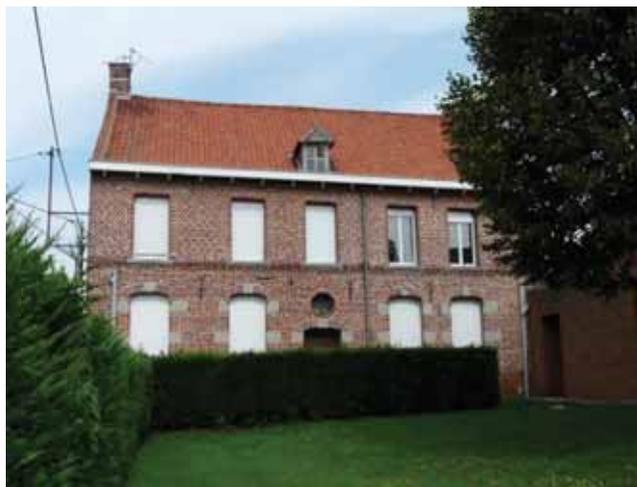
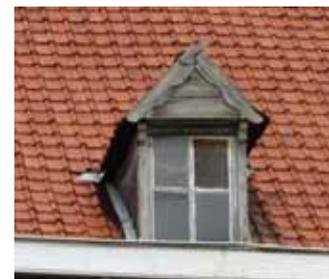
Cet ancien presbytère est une bâtisse sobre, se détachant des bâtiments du village. Les baies du rez-de-chaussée de ses façades sur rue et sur jardin ont des encadrements où alternent brique et pierre blanche (craie), est unique sur la commune. Le soubassement est en grès, pouvant indiquer un milieu assez humide. La façade sur jardin est embellie d'un oculus au-dessus de sa porte d'entrée, sur la travée axiale, et d'une lucarne en toiture. L'ensemble est couvert d'un toit à longs pans, à pignon découvert, en tuile mécanique.

Différentes vues du presbytère : façade principale (photo de gauche), façade sur jardin comprenant une travée centrale marquée à la fois par un oculus et une lucarne en toiture (photo du milieu) et détails sur la porte d'entrée et la lucarne.

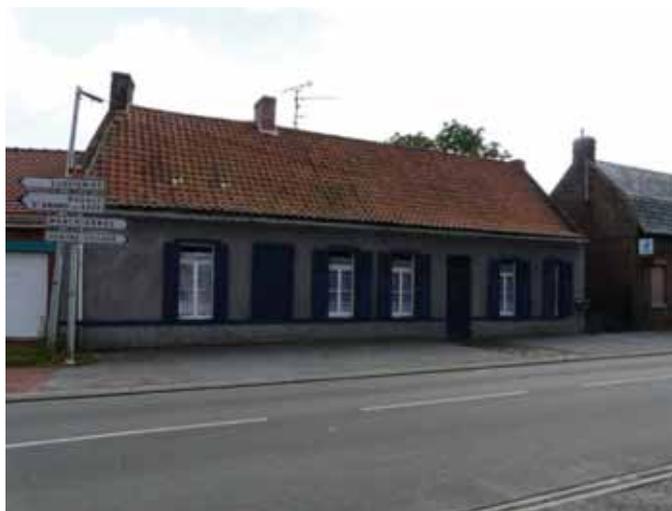
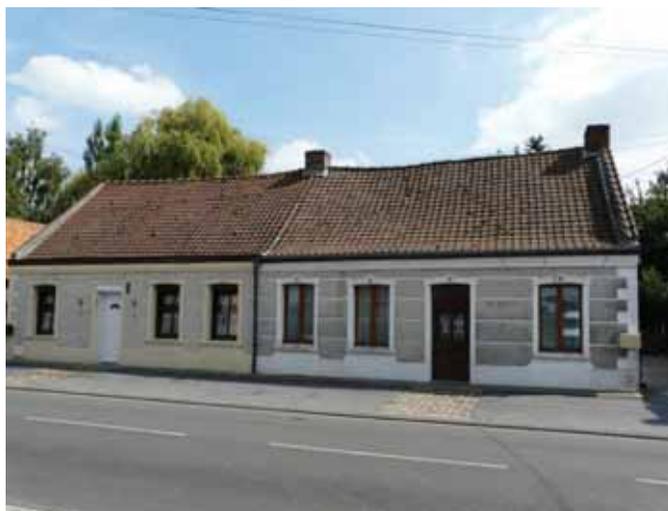
Ci-contre, maisons élémentaires de la rue des Épineaux et de celle du Maréchal Foch.

Le traitement de leurs façades, l'une en gravier digité (photo de gauche) et les deux autres en gravier roulé (photo de droite), est caractéristique d'un savoir-faire datant du 1^{er} ¼ du XX^e siècle, et très répandu sur le territoire du Parc. Animant les façades par leur décor, ces enduits ont aussi vocation à protéger les maçonneries des intempéries et de l'usure naturelle du temps.

La maison élémentaire représente un peu moins d'un tiers de ce corpus (6 sur 16). Elle est en rez-de-chaussée, et ses combles ont été aménagés au fur et à mesure des changements des modes de vie. La petite maison située au numéro 64 de la rue des Épineaux (parcelle A1227 du plan cadastral), en direction de Sars-et-Rosières, et celles situées aux numéros 10 et 12 de la rue du Maréchal Foch (parcelles A707 et A708 du plan cadastral), sont bien représentatives de cette typologies.

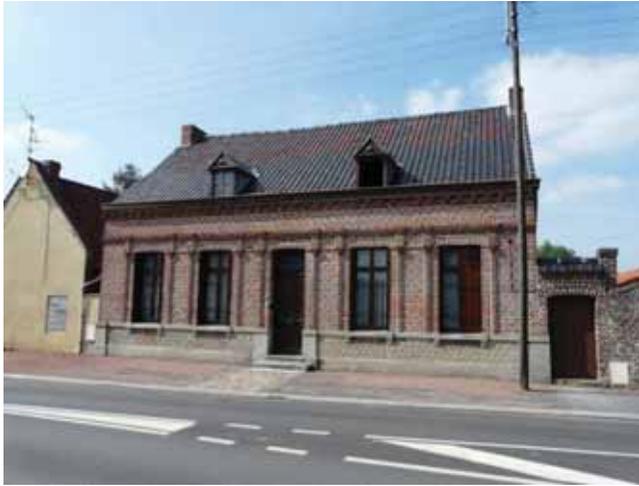
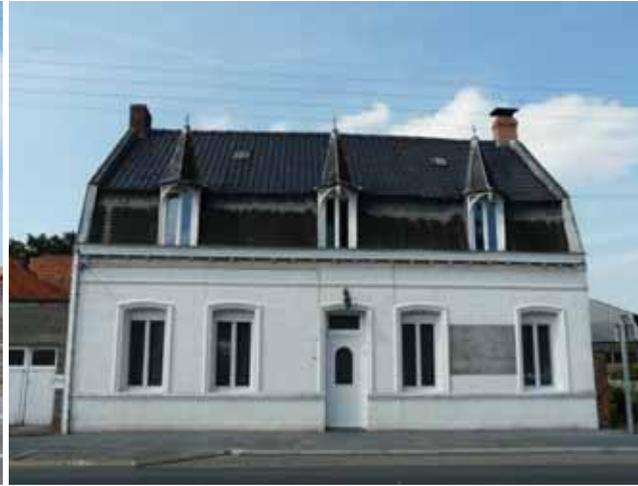
Ces deux maisons élémentaires, situées aux 43 et 47 de la rue du Maréchal Foch, sont également représentatives de la typologie. Contrairement aux deux premières présentées, celles-ci ont un comble aménagé, ouvert par des lucarnes. Le traitement de ces dernières est remarquable, notamment pour les trois lucarnes de la maison du numéro 47 de la rue, couvertes d'un clocheton en ardoise (détails sur les lucarnes, photos de droite).

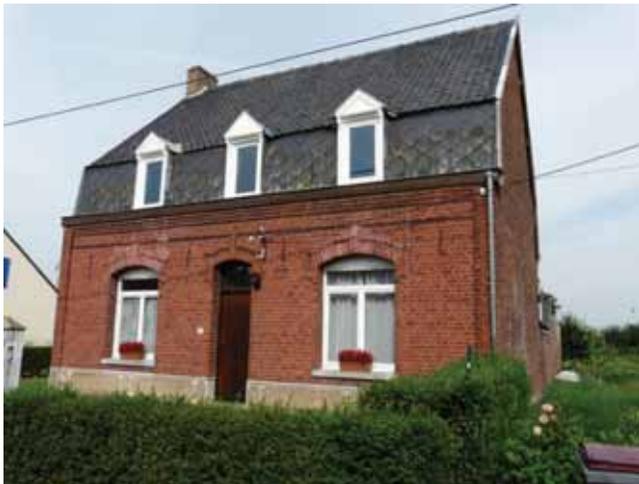
Cette autre maison élémentaire, située au 24 de la rue Clémenceau, se caractérise notamment par son toit à pans brisés, permettant l'insertion de lucarnes en couverture. Son décor de brique, quoique sobre, anime bien sa façade principale : pilastres d'angle, linteau en arc surbaissé, corniche à plusieurs degrés.

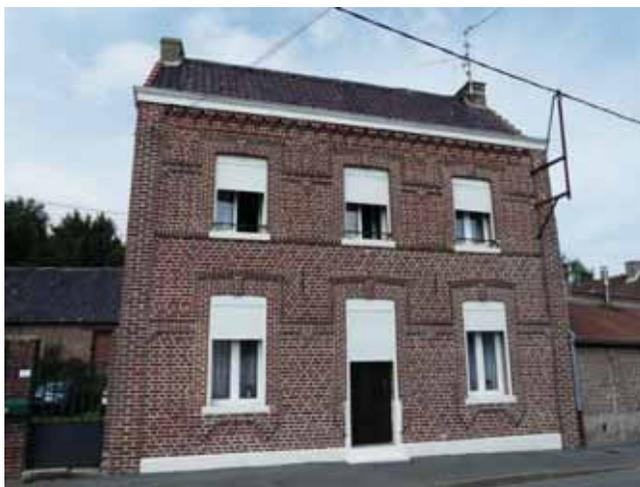
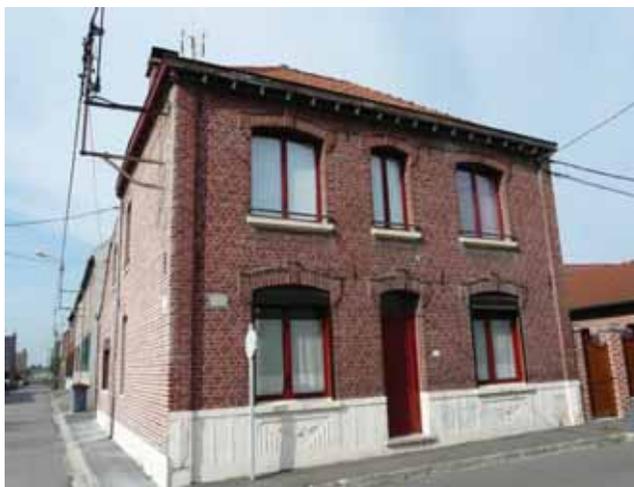
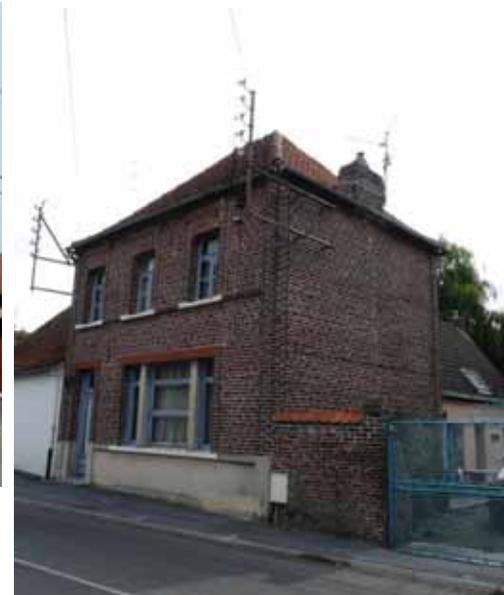
La maison de bourg représente quant à elle 1/3 de ce corpus, 5 édifices étant signalés sur les 16 repérés. Elle est pourvue d'un étage, dit étage carré. C'est le cas des trois maisons situés rue George V dans le lieu-dit de la Laide Rue (photo de gauche), 2 rue du Cimetière (photo du centre) tout juste à proximité de l'église Saint-Amand et 9 rue Poincarré (photo de droite).

Ci-contre à droite, cette maison de bourg témoigne de son ancienne activité commerciale, avec une devanture en façade sur rue.

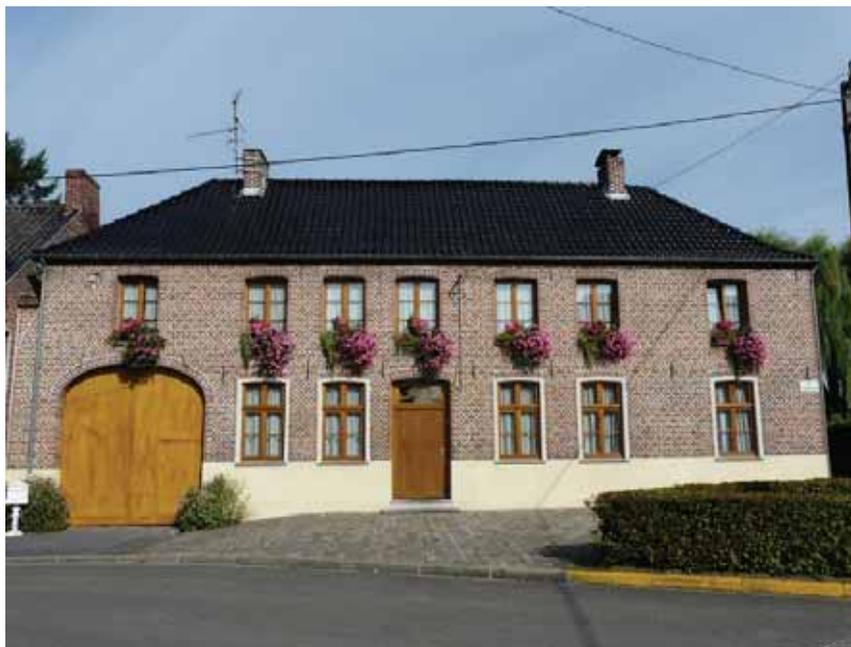
La première peut relever d'un corps de logis d'un ensemble agricole. En témoigne la porte charretière en façade principale, ouvrant sans doute sur une cour en arrière du bâtiment.

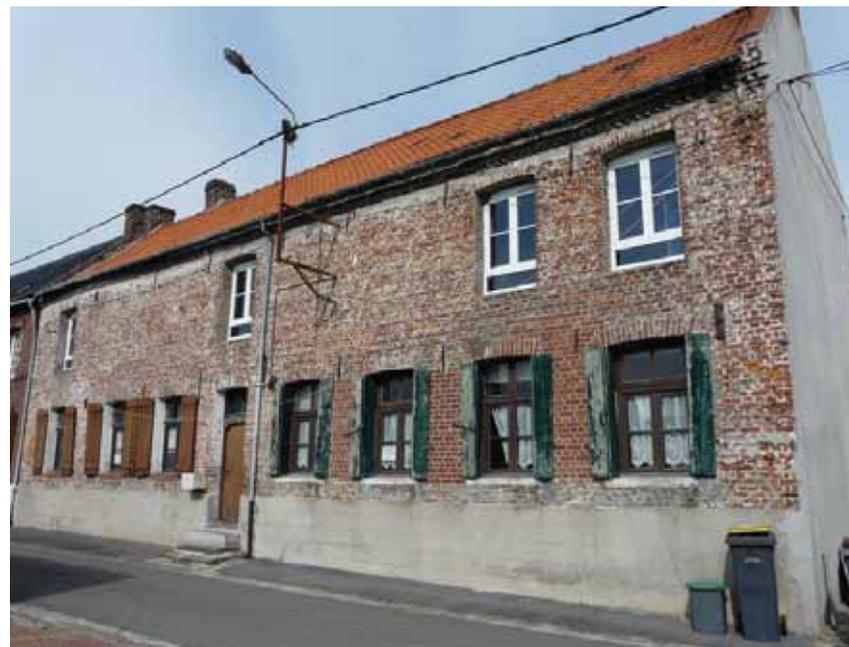
La seconde est encore plus atypique. Comprenant deux logis mitoyens sous le même toit, cet ensemble pourrait être deux logements d'ouvriers agricoles. Ceci peut être étayé par le très sobre traitement de la façade, et la proximité de fermes plus importantes dans le centre village.

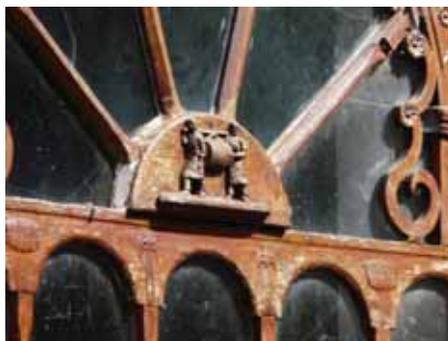
Un détail retrouvé sur l'imposte de l'entrée, dénote sans doute de la profession de brasseur des propriétaires de l'époque : deux personnages portant un tonneau (photo ci-contre).

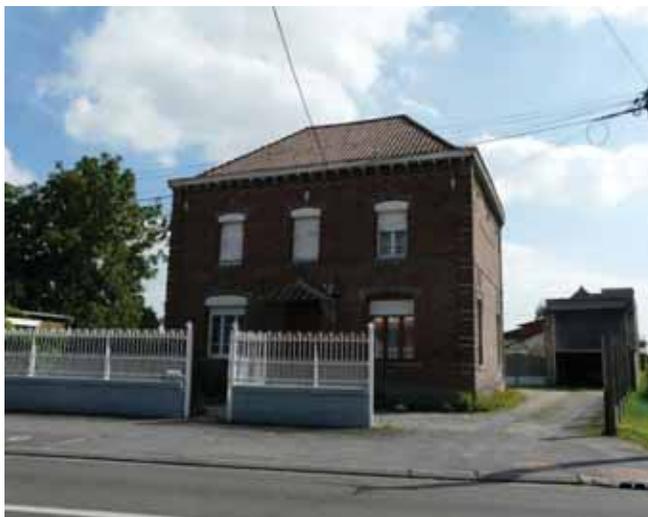
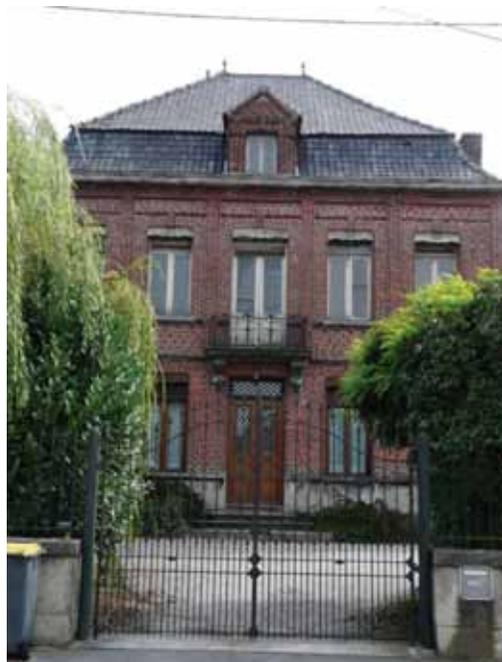
D'autres maisons repérées sur Brillon sont représentatives du type de la maison bourgeoise. Tels sont les cas des maisons des numéros 60 rue des Épineaux et 27 rue Poincarré. Toutes deux sont en retrait de la rue, leur parcelle délimitée par une clôture et un portail en fer forgé.

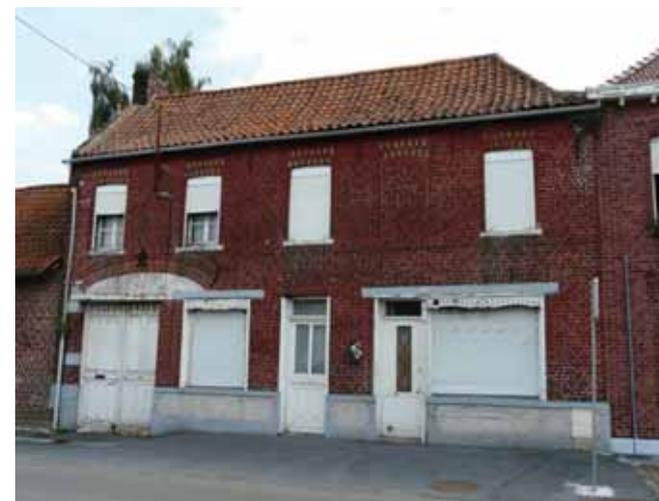
La maison bourgeoise sise au 6 rue du Maréchal Foch dénote du corpus de par sa forme en façade. Cette dernière, sans doute remaniée au début du XX^e siècle, est percée en rez-de-chaussée d'une porte charretière. Mais surtout, une ancienne devanture est présente en rez-de-chaussée, dénotant la vocation commerciale du bâtiment.

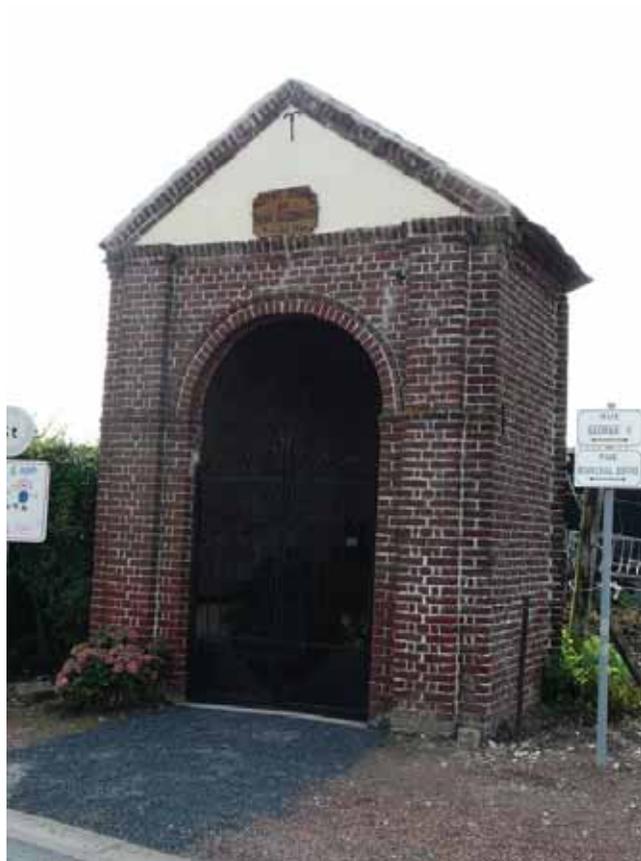
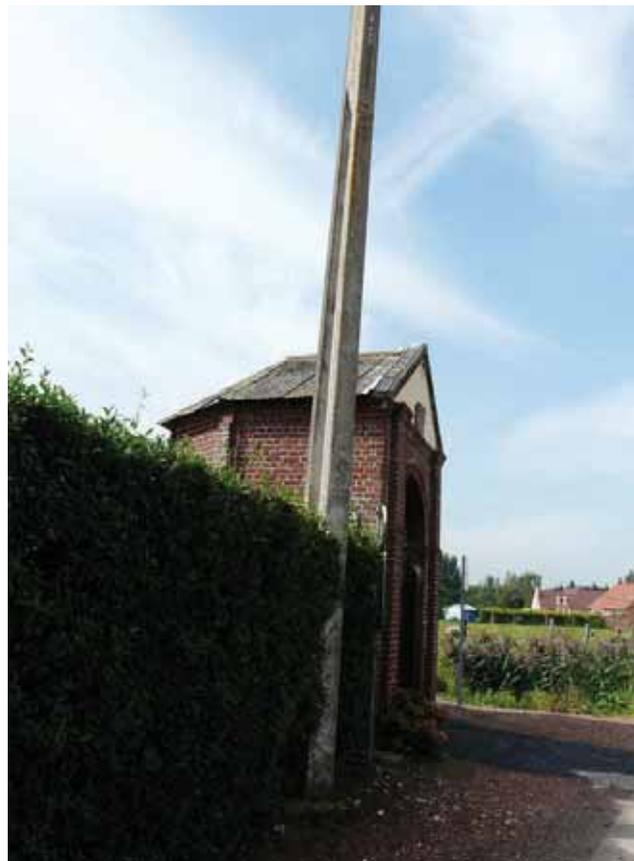
La chapelle Notre-Dame-de-Bon-Secours

Notre-Dame-de-Bon-Secours date du 4^e quart du XIX^e siècle.

De volume simple, formé d'une façon principale cantonnée de pilastres supportant un fronton triangulaire, et d'une abside à pans coupés étayée de contrefort, elle est couverte d'une croupe polygonale, à l'origine en ardoises.

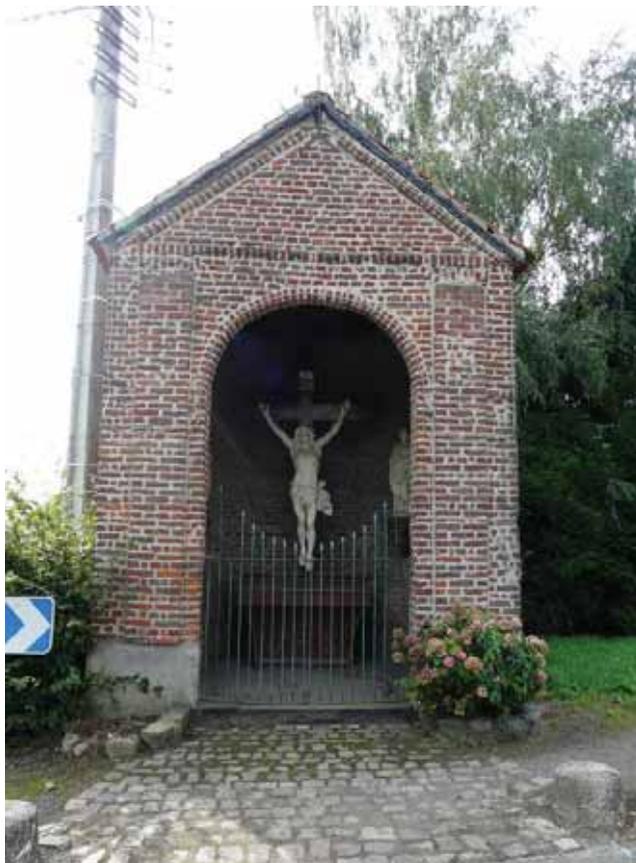
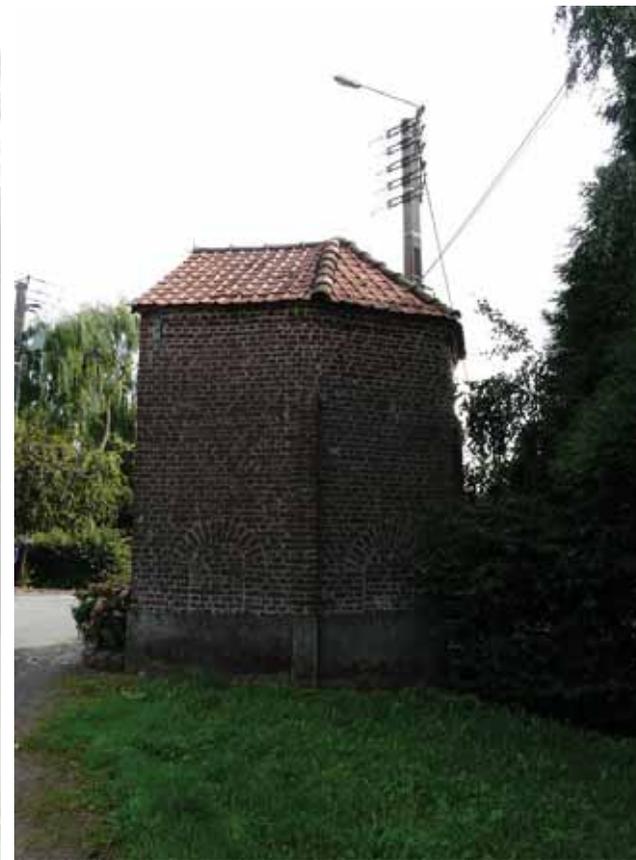
Le calvaire de la commune date des années 1900. De forme similaire à la chapelle Notre-Dame-de-Bon-Secours, il est couvert d'une croupe polygonale en tuiles mécaniques. Un Christ orne le fond de son cul-de-four.

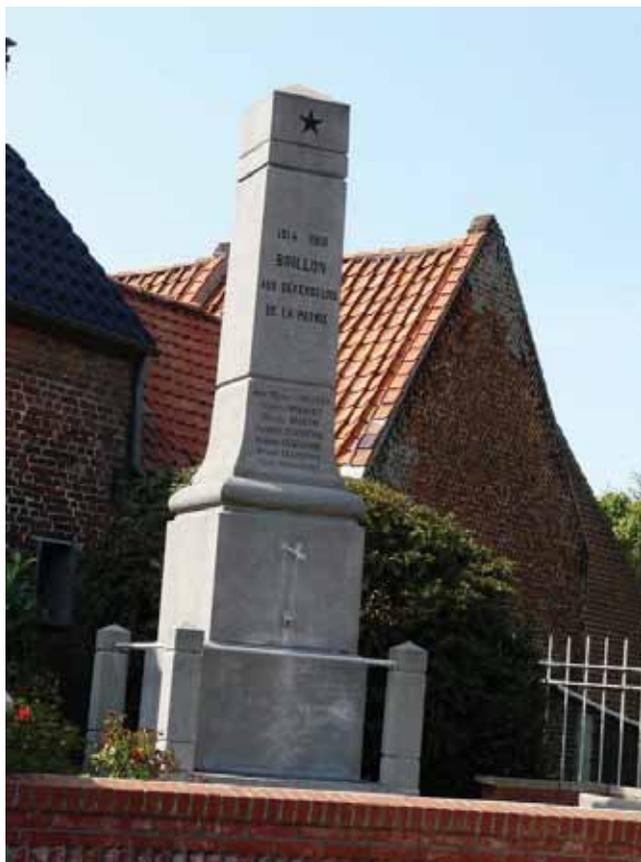
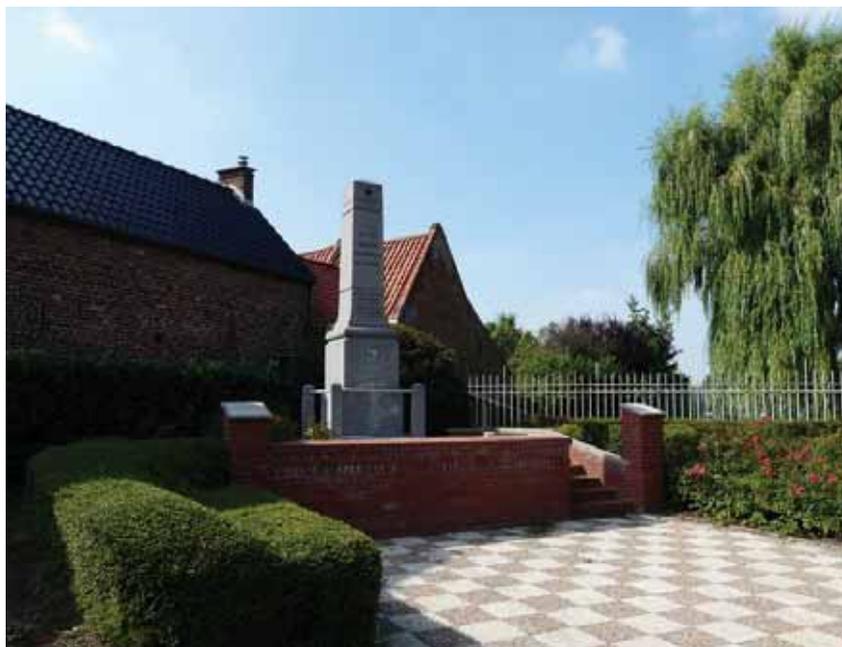
Le monument aux morts a été érigé en l'honneur des Brillonnais tombés pendant les deux guerres. Il prend la forme d'un obélisque allongé en pierre.

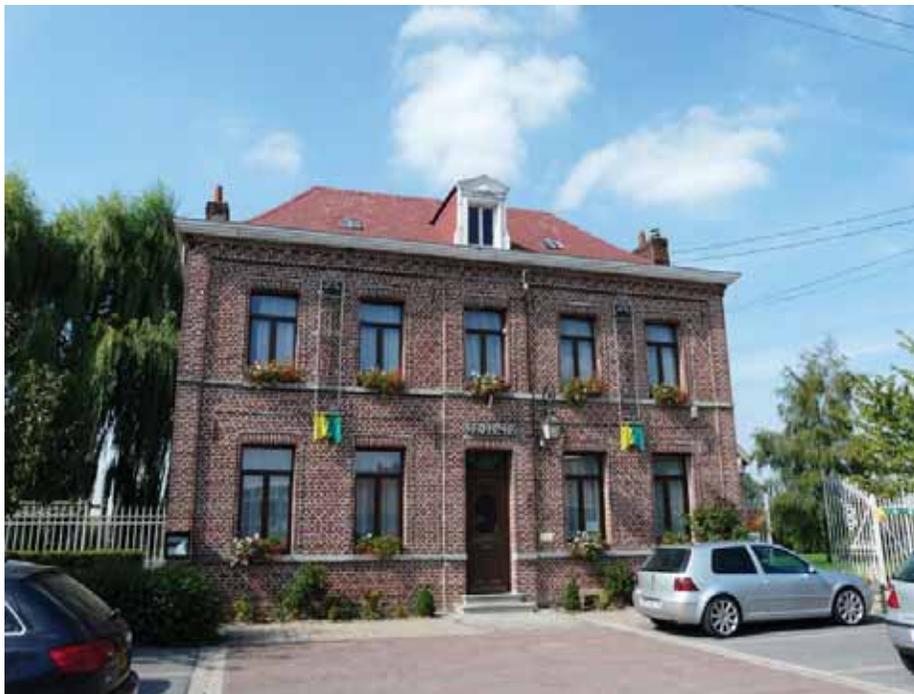
Mairie

Le style architectural de la mairie permet de la dater du début du XX^e siècle. Située dans le centre du village, le long de la rue du Maréchal Foch, la rue principale du village, elle est de facture simple, proche de l'habitat. S'élevant sur trois niveaux, sa façade principale, à cinq travées, est ordonnancée. Elle est scandée de pilastres, surmontée d'une corniche, d'un chéneau et des bandeaux individualisent les niveaux. Sa toiture, en croupe et matériau synthétique s'ouvre par une lucarne, dans l'axe de la travée centrale.

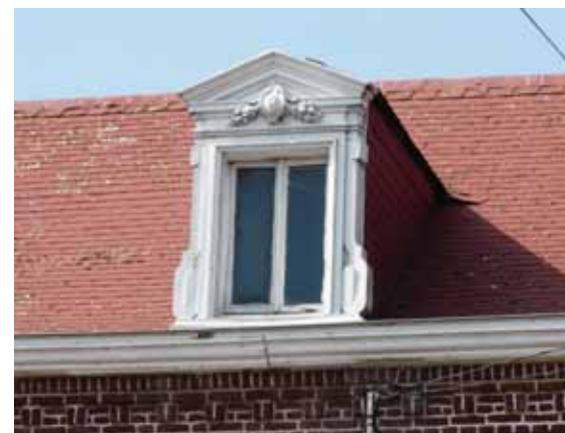
Détail sur la lucarne de la travée centrale : on peut noter le travail du bois au niveau de l'huissierie, avec sur le fronton un décor végétal et de fruits, et des montants de jouées chantournés.

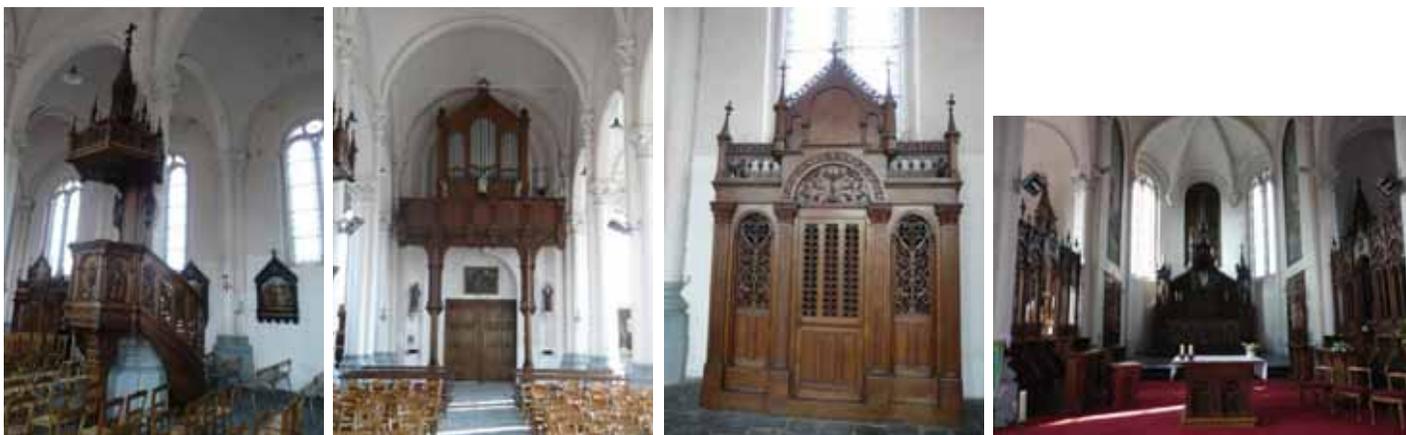
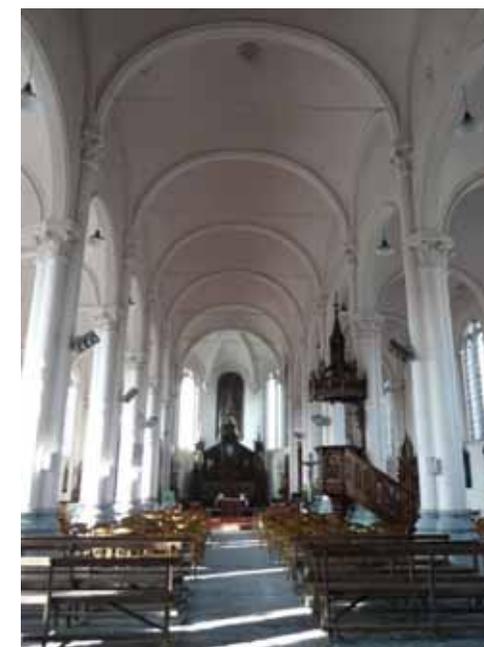
De style néo-roman, l'église Saint-Amand abrite un mobilier néo-gothique.

Vues intérieures de l'église et détails sur le mobilier : chaire de prédication, buffet d'orgue, confessionnal et maître-autel dans le chœur.
