Diagnostic raisonné
du patrimoine bâti

Parc naturel régional Scarpe-Escaut *UNE AUTRE VIE S'INVENTE ICI*

Secteur Coeur de nature

Synthèse communale de Brillion

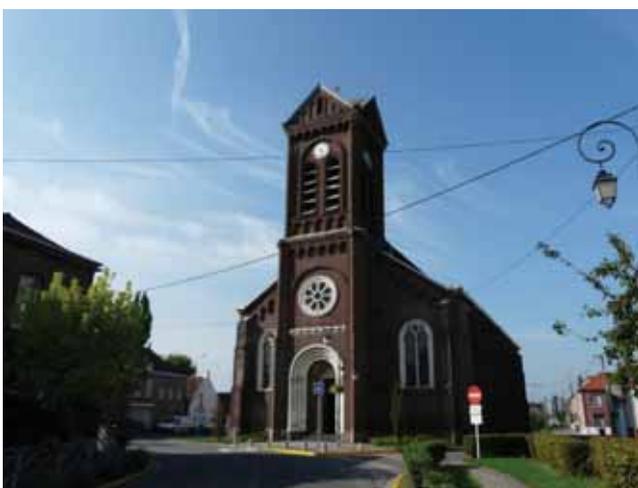
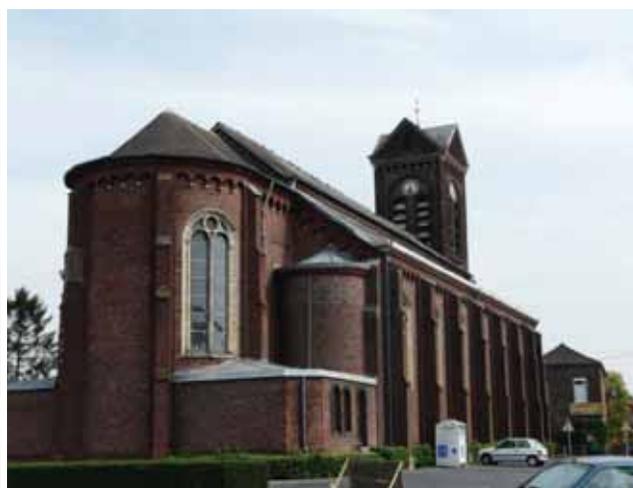
Elle se trouve au cœur du village, rue de Maréchal Foch (parcelle A 843 du plan cadastral). Sa caractéristique majeure est son clocher-tour, coiffé d'un toit en double bâtière, dominant la principale rue du village de toute sa hauteur.

Vues sur l'église : façade principale (photo de gauche), chevet et collatéral (photo du centre) et détails sur le porche, son emmarchement de pierre bleue et le soubassement en moellons de grès (deux photos latérales).

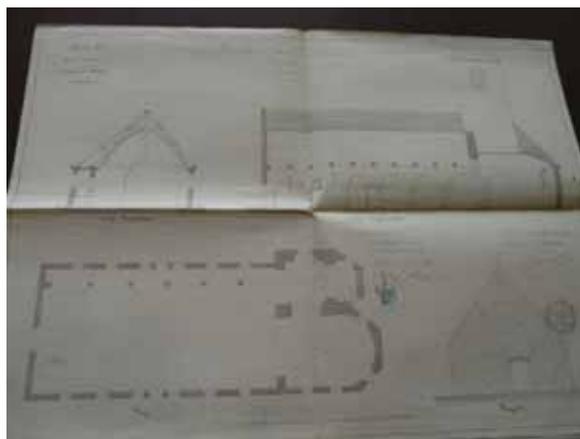
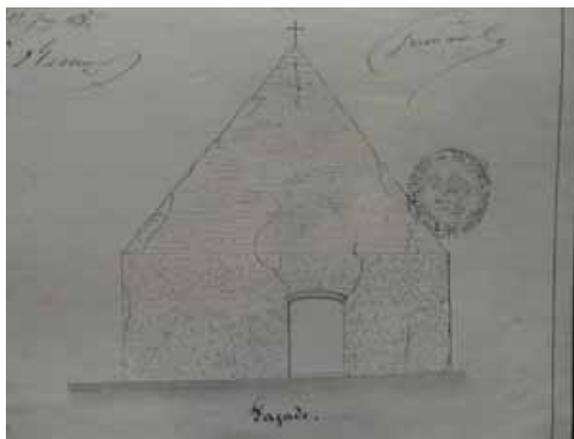
Relevé général de l'église primitive avant travaux, en 1858. On peut noter la présence d'un pignon en pierre (sans doute des moellons de grès d'après le dessin) en façade principale (Source : ADN, 20108/28).

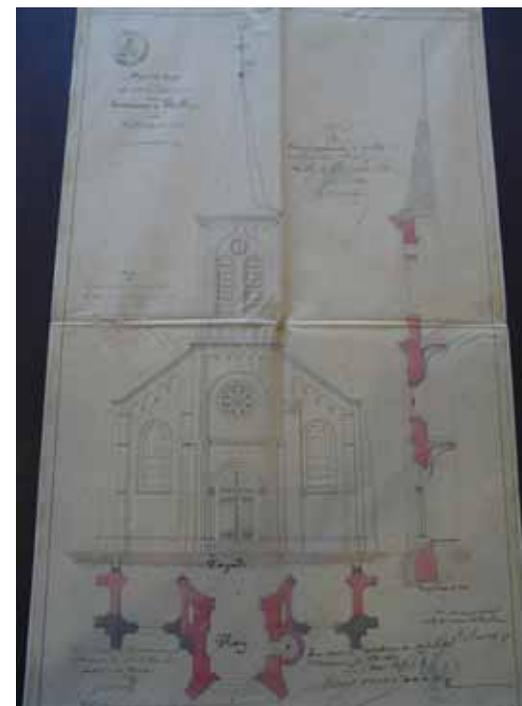
Reconstruction de 1860, travaux au clocher (ADN, 20108/28).

Reconstruite en 1860 elle a également subi des travaux, notamment au niveau de son clocher (cf. plus loin), et en 1904 sous la direction de l'architecte départemental Lemaire, suite à un incendie provoqué par la foudre.

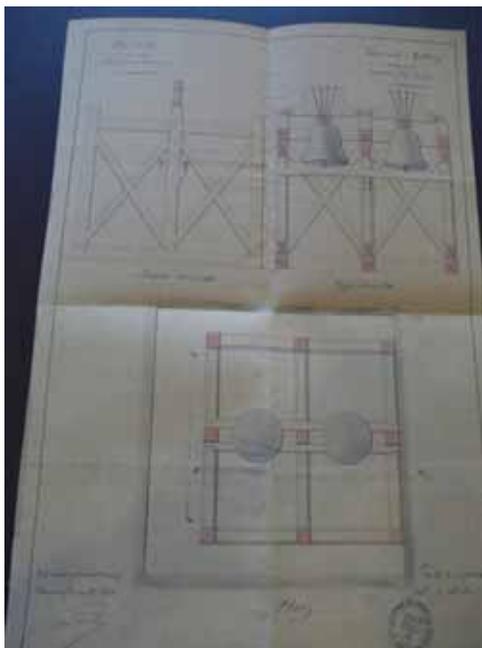
Photo ci-contre à gauche, détails des travaux de 1862 portant sur le beffroi, sous l'architecte départemental Grimault (ADN, 2O108/28).

D'après les divers documents consultés aux Archives Départementales du Nord, des travaux de reconstruction sont prévus pour l'église. Dans un premier temps, ces travaux concernent la construction d'un clocher, alors inexistant. Ils sont effectués par les entrepreneurs Ambroise Leclerc et Louis Cordier. Puis en 1862, d'autres travaux ont été exécutés sous les ordres de l'architecte Grimault, sans que l'on sache précisément sur quoi ils portaient. La même année, d'après un descriptif de travaux, est proposée l'installation d'un autel en bois et pierre au sein du chœur. Les travaux sont confiés au menuisier-ébéniste lillois, Buisine. Des travaux complémentaires sont également envisagés dans la foulée pour l'installation d'un beffroi au clocher, toujours dirigés par l'architecte départemental Grimault. Le marché est attribué en 1864 aux entrepreneurs Jean-Baptiste Cordier et Ambroise Leclercq d'Orchies. En 1900, des travaux sont entrepris pour la restauration des toitures du clocher de l'édifice. Ils sont dirigés par l'architecte départemental Lemaire, et réalisés par l'entrepreneur Eliot, de Somain. En 1902, une horloge et deux cloches sont installées au clocher. Les cloches sont réalisées par la fonderie de cloches Ch. Wauthy de Douai, tandis que le marché est passé avec Mathieu Lévêque pour la pose de l'horloge.

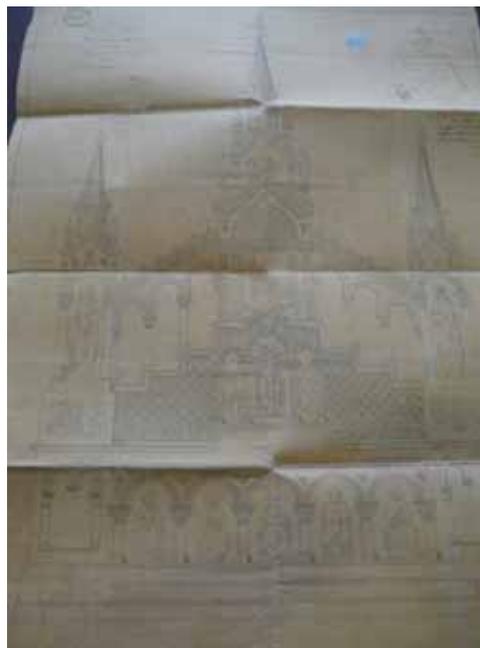
Photos ci-contre à droite, détails portant sur le mobilier néo-gothique, daté de 1862 (ADN, 2O108/28).
